# **Association Les Serves**

## **Rapport d'activités 2023**

# JOURNAL DES SERVES

## Restaurations des serves durant l'année 2023

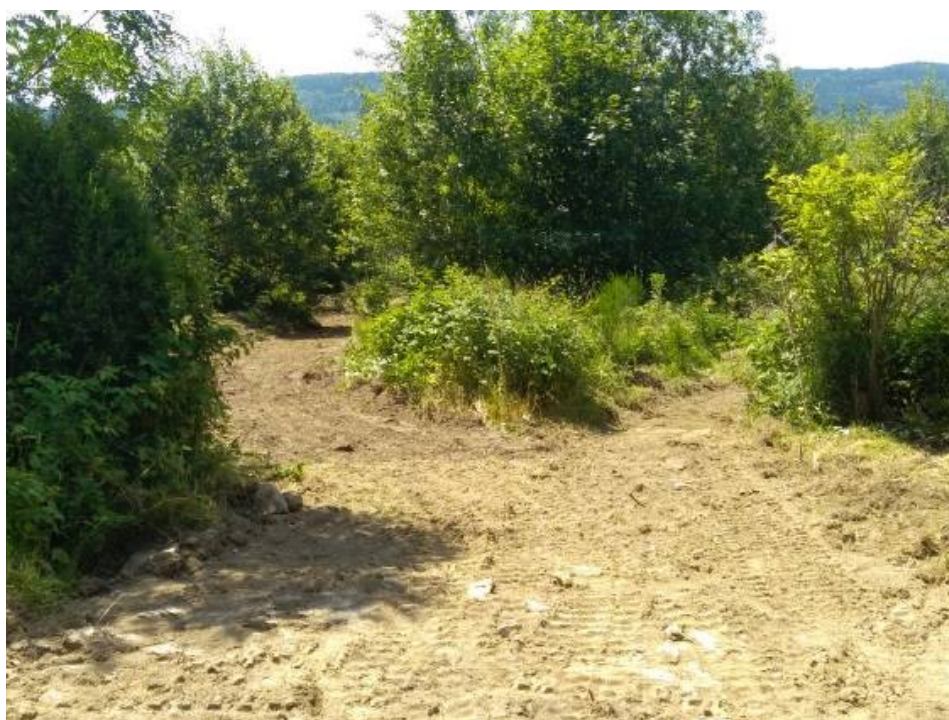
Dès l'entrée au bord de la route, il est parti tout droit puis a élargi le sentier existant.

La serve qui doit faire l'objet d'une restauration par le chantier collectif a été nettoyée et défrichée. Environ 70cm de vase ont été retirée. On savait qu'elle était grande mais on a aussi appris deux ou trois choses.

- elle est profonde, environ 1m40.
- est alimentée par un mince filet, un fond d'environ 20cm existe.
- son fond justement est étanche.
- il n'y a pas de bonde

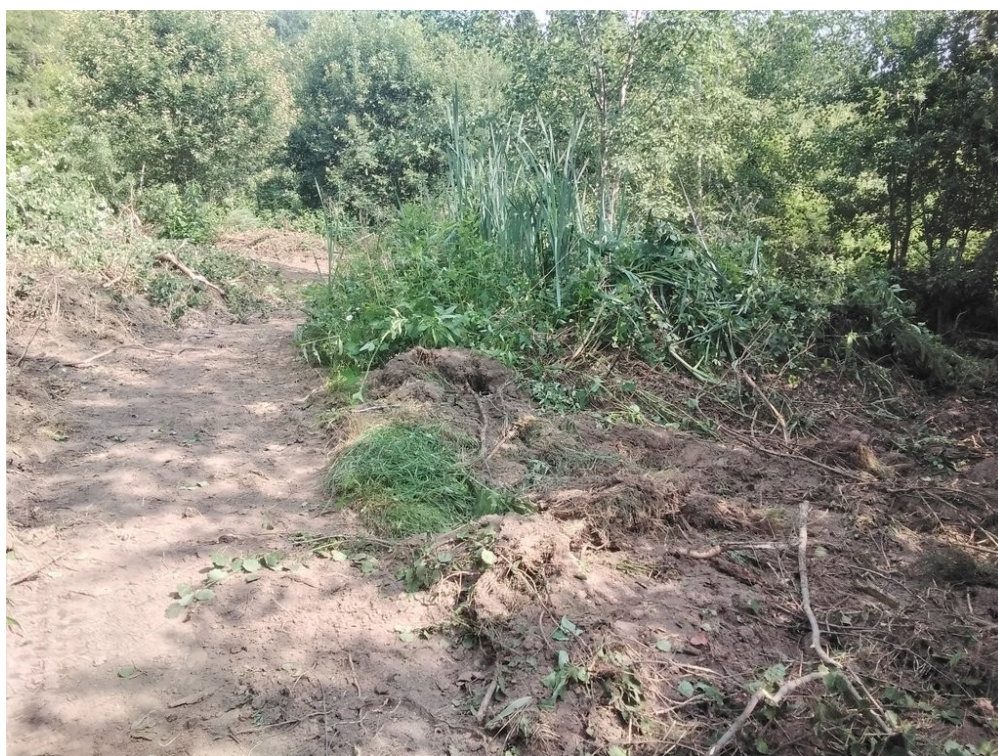
Puis on a poursuivi notre chemin vers la deuxième serve. Celle-ci n'est pas nettoyée, juste défrichée sur ses abords.

En effet, elle doit être conservée en eau cet été afin que la vie amphibie puisse ne pas être agressée par nos interventions.

Le nettoyage a permis de voir que son trop-plein continue de verser. Il faudra faire en sorte que le trop-plein soit redirigé vers la première serve. Pour cela, un chemin a été ouvert en ligne droite pour faire une rase.

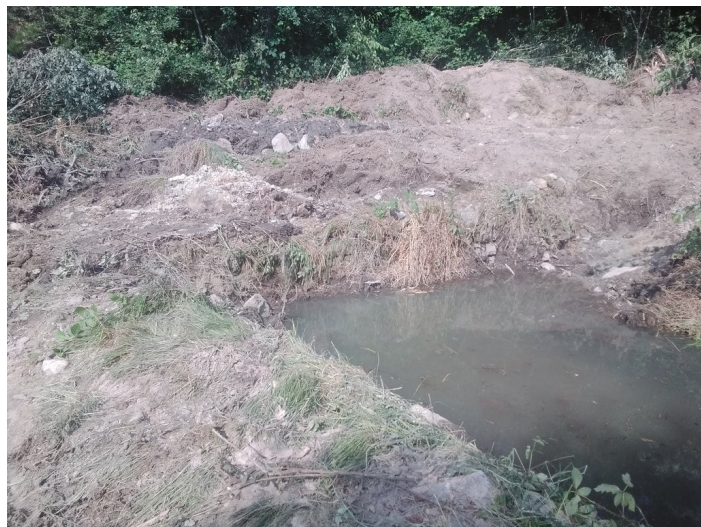
Et là ! Surprise ! Elle est en eau !

L'hypothèse qu'une résurgence était bloquée par le terrain argileux juste au-dessus de la serve était la bonne. Une canalisation en pierre était présente qui drainait la résurgence. Elle sera remise en état.

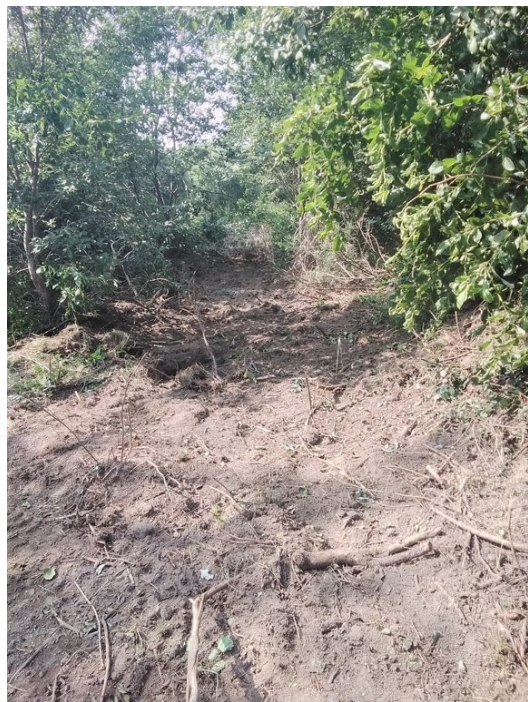
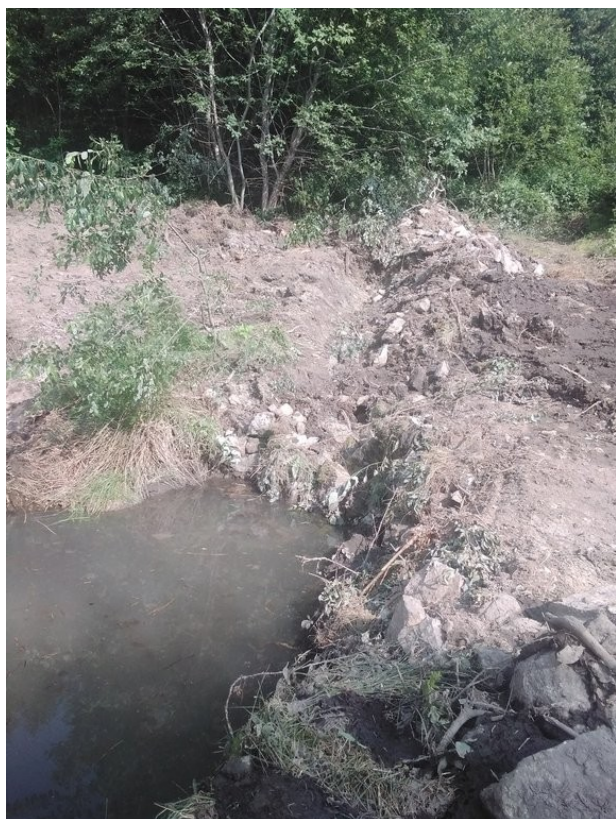
Là aussi :

- pas de bonde
- un fond argileux encore étanche
- environ 70 cm de vase retirée

Mais aussi :

- 2 autres résurgences
- 70cm d'eau remplis en à peine 24h

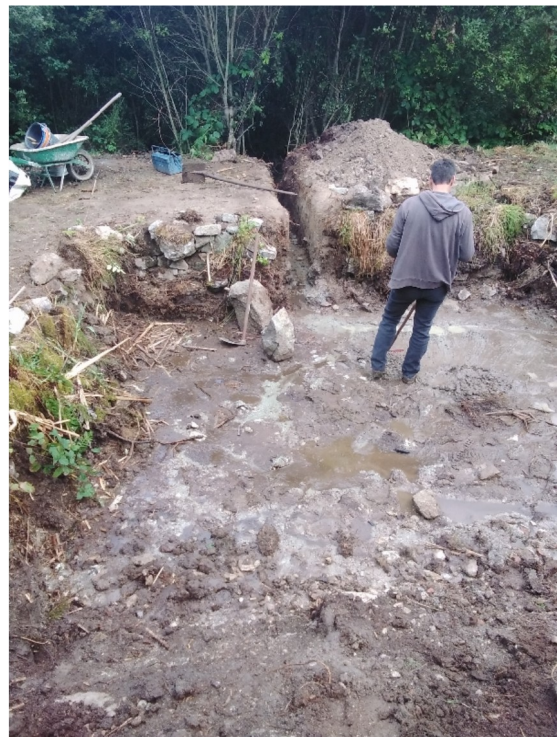
Par contre Christophe n'a pas lambiné. Il fallait ouvrir une tranchée pour évacuer les quelques 15 à 20 cm d'eau qui stagnait au fond de la serve. Il y en a bien eu pour au moins 4 heures.

Il faut bien retenir cette photo. C'est la dernière avant travaux.

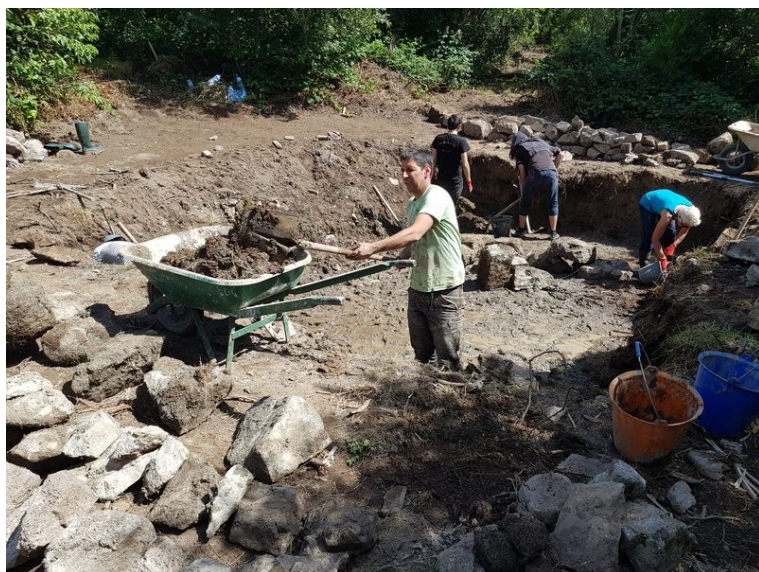
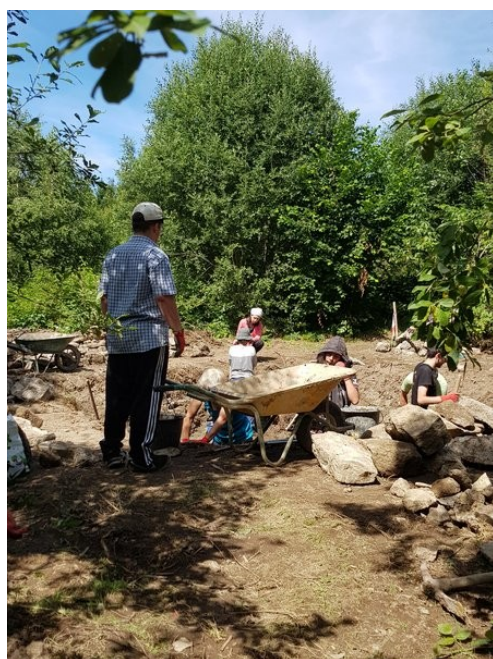
Mais le vrai boulot de la journée, c'était de tomber les pierres encore en place et finir d'enlever la vase qui restait au fond afin de marcher dans la serve sans y laisser sa chaussure.

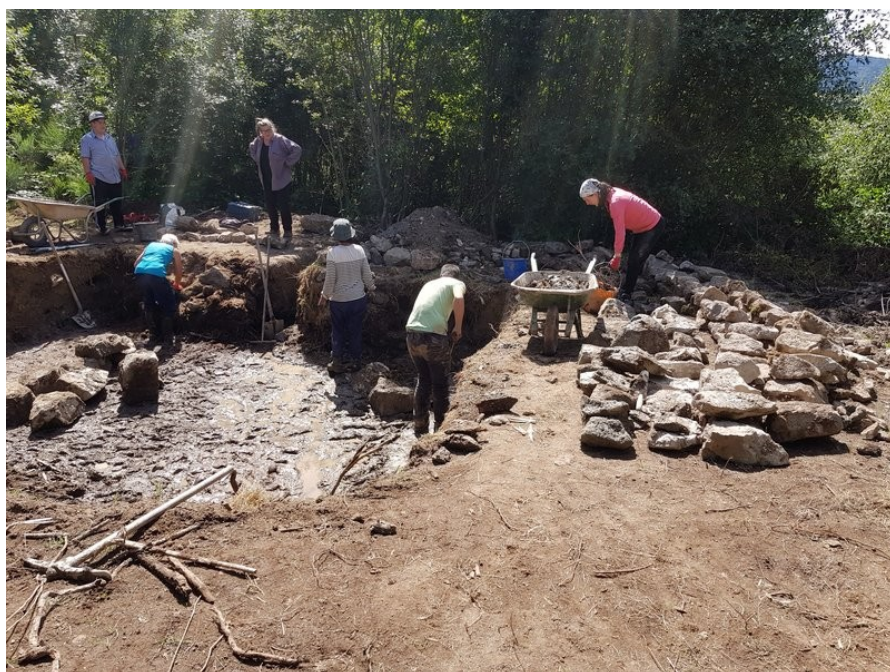
Le démontage des pierres s'est fait de façon ordonnée. Il fallait les disposer dans des rangées faisant face au mur démonté et dans l'ordre inverse de démontage, face apparente : les pierres les plus hautes étant les plus éloignées. Ceci afin de faciliter le travail de remontage.

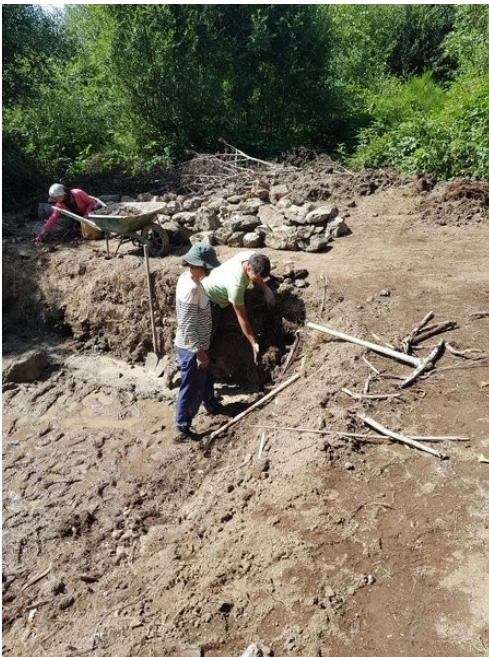
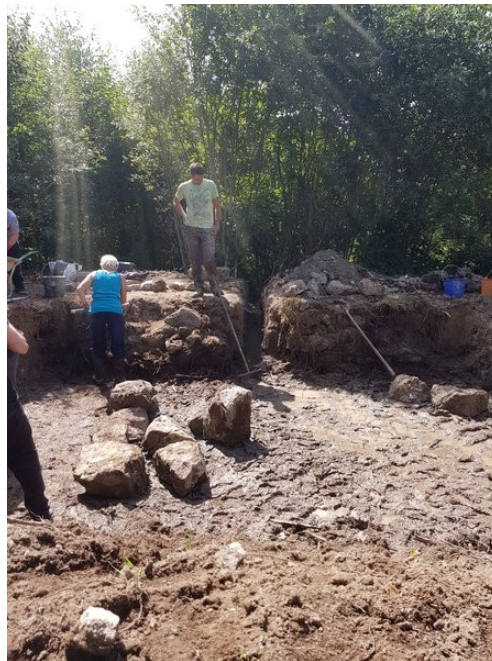
La trouvaille de la journée a été la mise en évidence de l'alimentation canalisée de la serve.

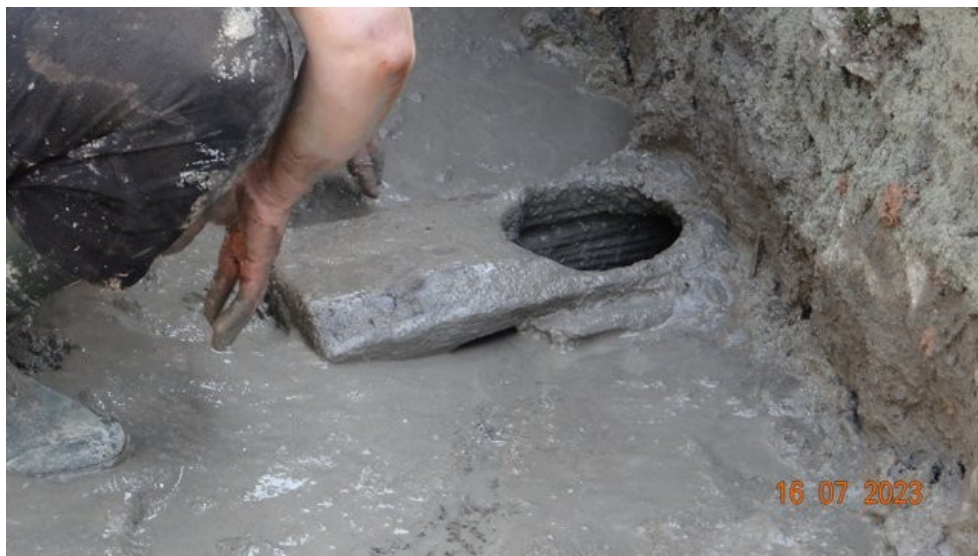
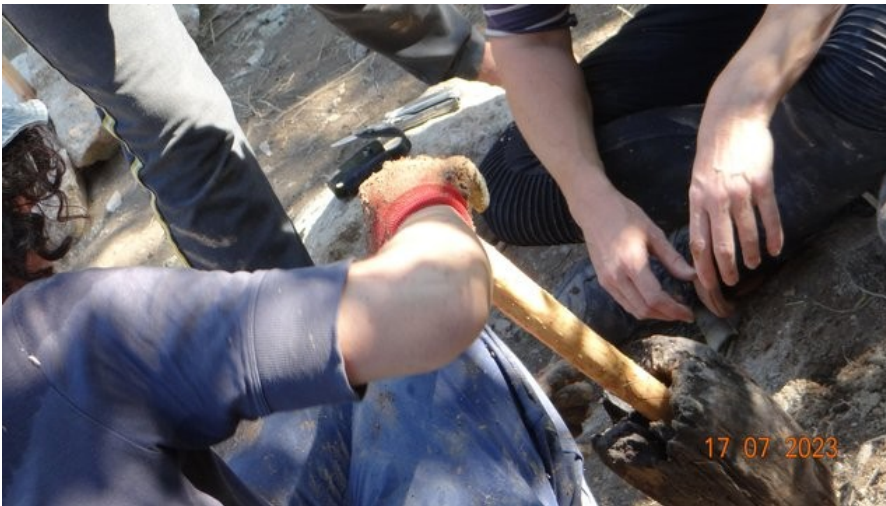
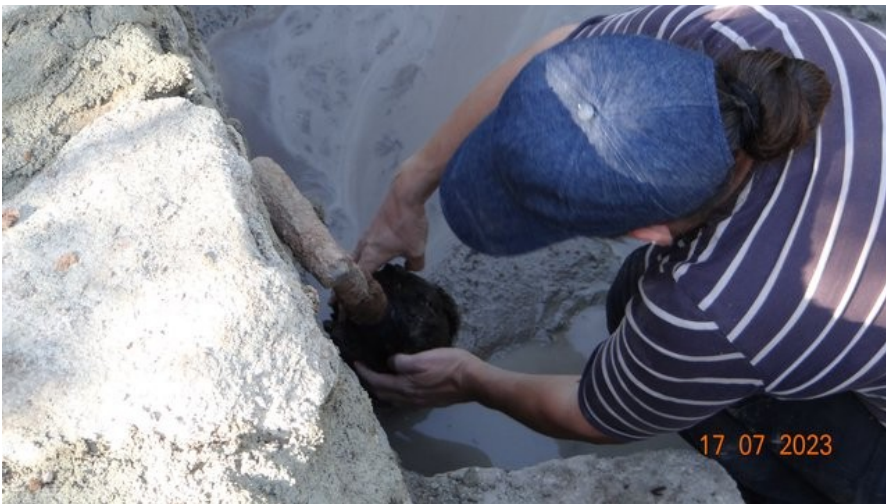
Enterrée au niveau du sol de la serve, la bonde est constituée de deux pièces en bois : une planche trouée d'un orifice d'une dizaine de centimètres posée sur une poutre évidée sur sa longueur pour faire office de gouttière.

Leur longueur n'est pas précisément connue puisqu'en étant enterrée, elles passent sous le mur de la serve.

À la bonde s'ajoute un bondoux, c'est-à-dire un bouchon, également en bois, taillé en cône pour s'insérer dans le trou.

Le bondoux est lui-même creux sur son axe vertical.

D'après notre artisan, ce creux visait à insérer un manche coiffé d'un tissu pour le colmater. Cela permettait alors de débonder en deux temps. D'abord, enlever le manche et ainsi laisser le plus gros volume d'eau de la serve, puis ensuite le bouchon pour vider l'eau restante. En effet, retirer l'eau en une seule fois aurait pour conséquence d'araser le sol et donc d'enlever à chaque fois un peu plus du manteau d'argile qui le couvre et assure l'étanchéité du fond de la serve.

Voici trois photos prises en fin de chantier, les 16 et 17 juillet.

Pendant le chantier, on l'a recouverte d'une pierre pour la localiser et surtout ne pas l'abimer.

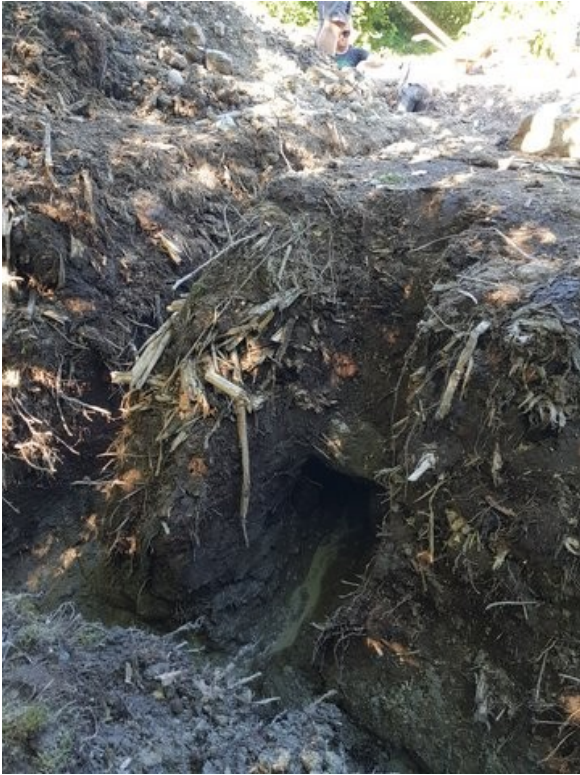
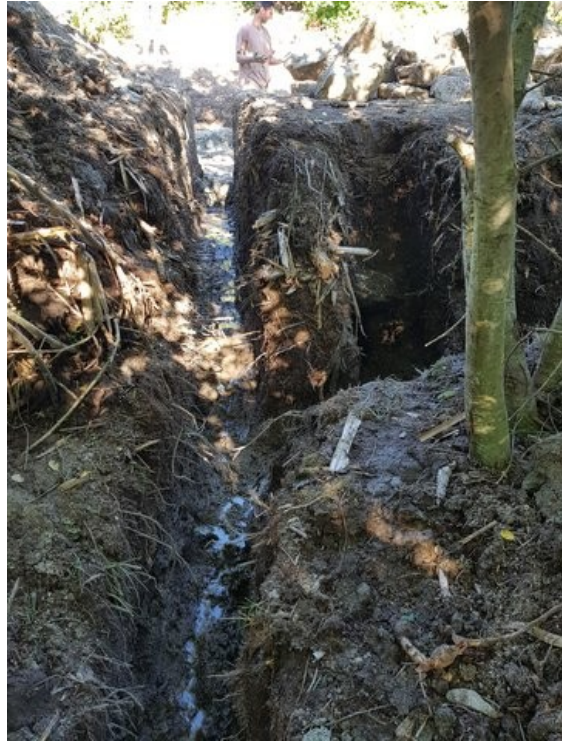
Il a fallu toute la fougue de Brice, efficacement secondée par Mathilde, pour creuser autour de la souche, et finalement mettre à jour la canalisation empierrée de l'évacuation.

Ainsi la nouvelle évacuation reprenait la sortie de l'ancienne, contournait la souche et rejoignait celle creusée deux jours auparavant.

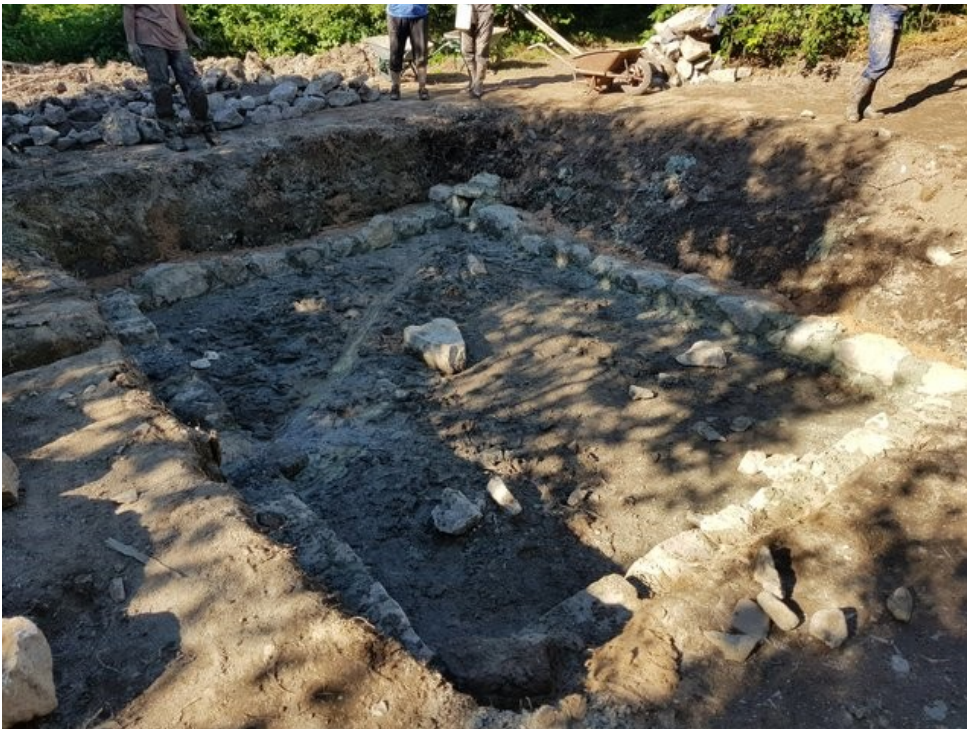
A la fin de la journée, l'objectif était atteint.

Une attention particulière fût apportée à l'arrivée d'eau pour la consolider.

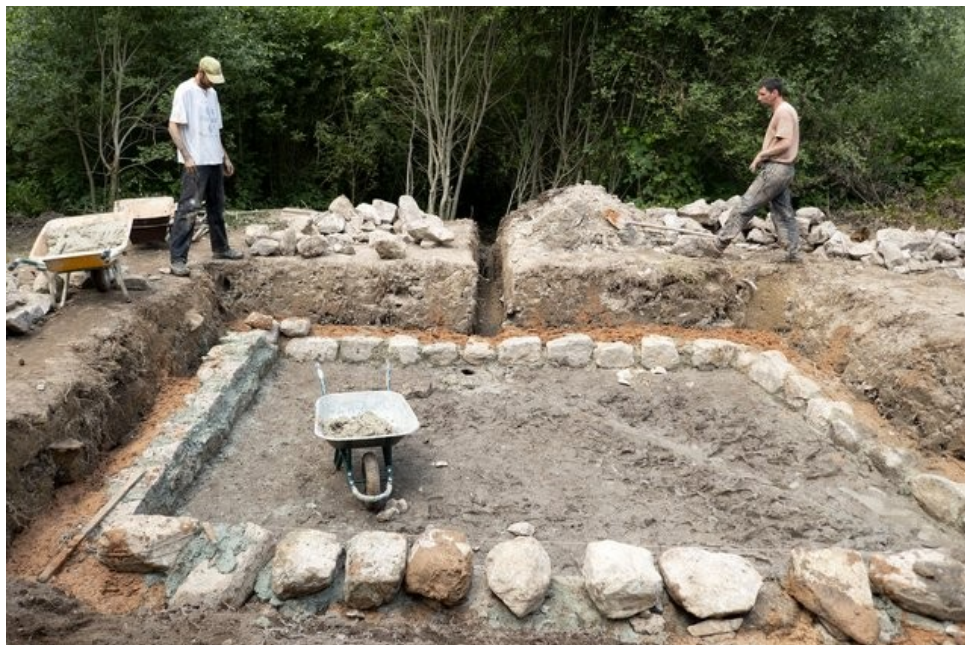
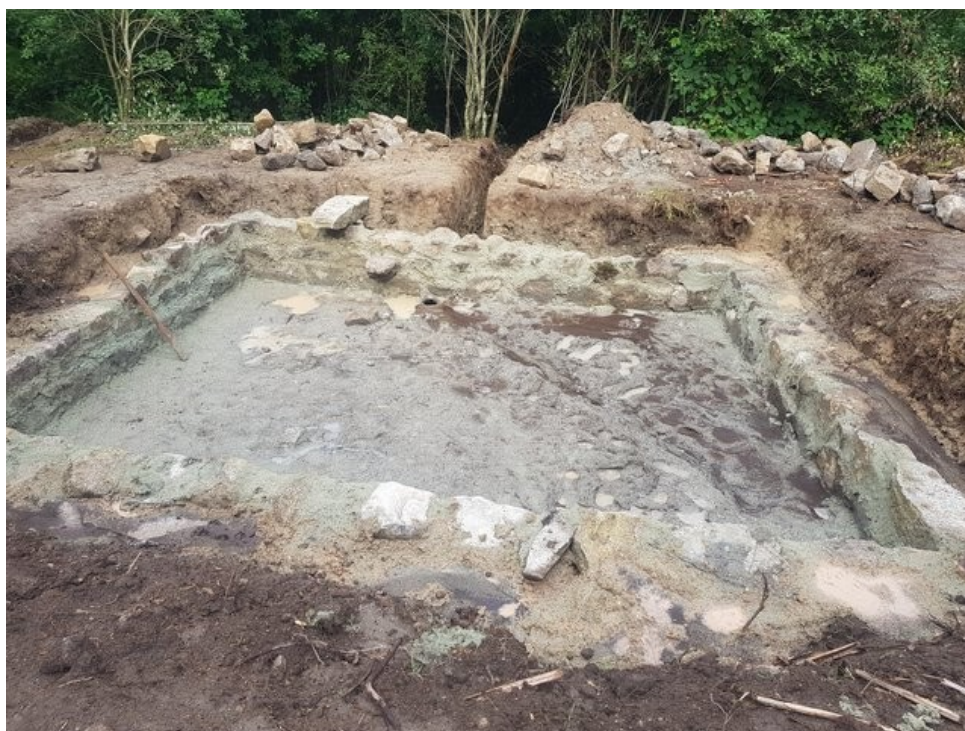
Les troisième et quatrième journée, samedi et dimanche, ont consisté à rebâtir la serve pierre par pierre, niveau par niveau, mur par mur.

Par exemple entre cette photo ci-dessous

Et celle ci-après

Une journée de travail avait été réalisée

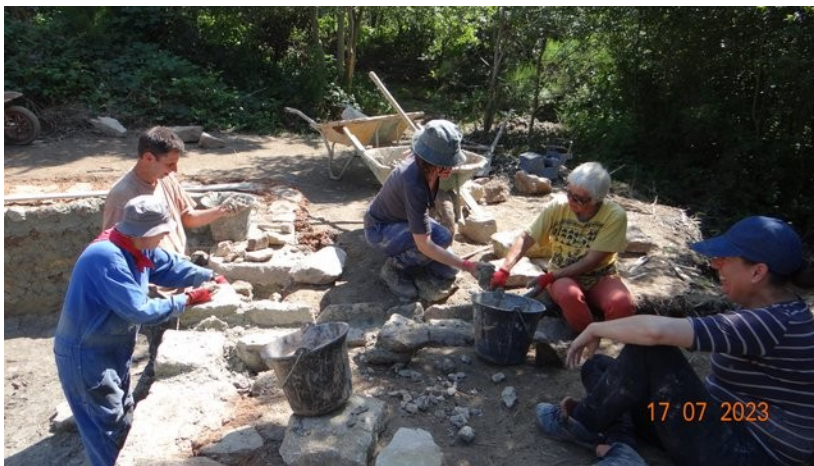
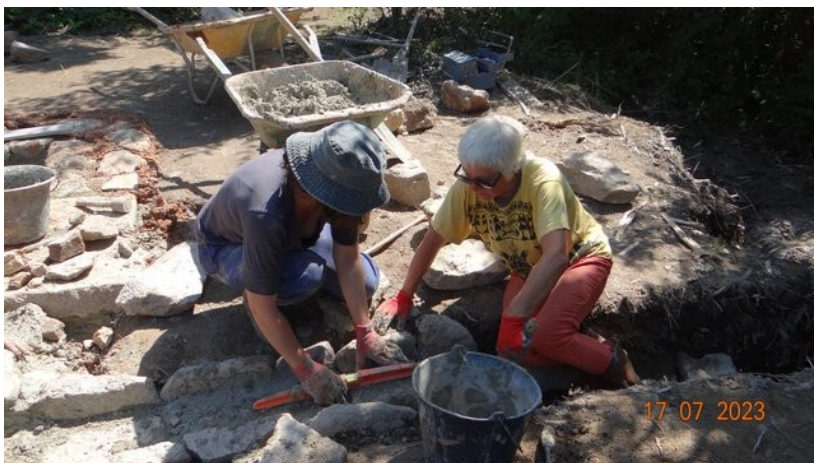
Le choix a été fait d'une canalisation apparente. Jointoyée par l'argile elle devrait être étanche et elle sera facile à entretenir.

Même si elle est prête à jouer son rôle, elle devra être finie dans un prochain chantier pour arriver au bord du talus où elle pourra verser.

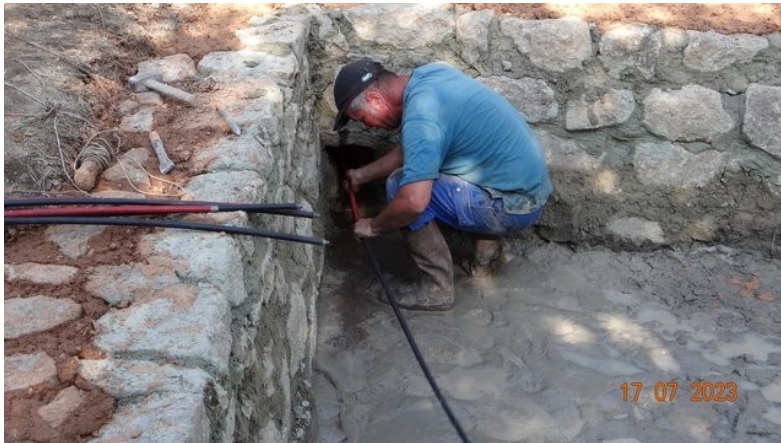
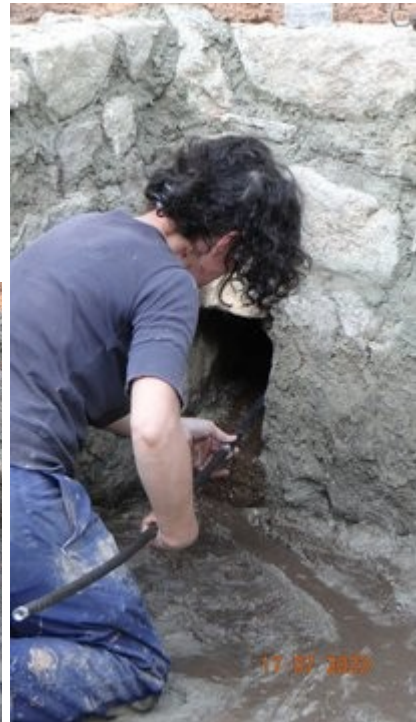
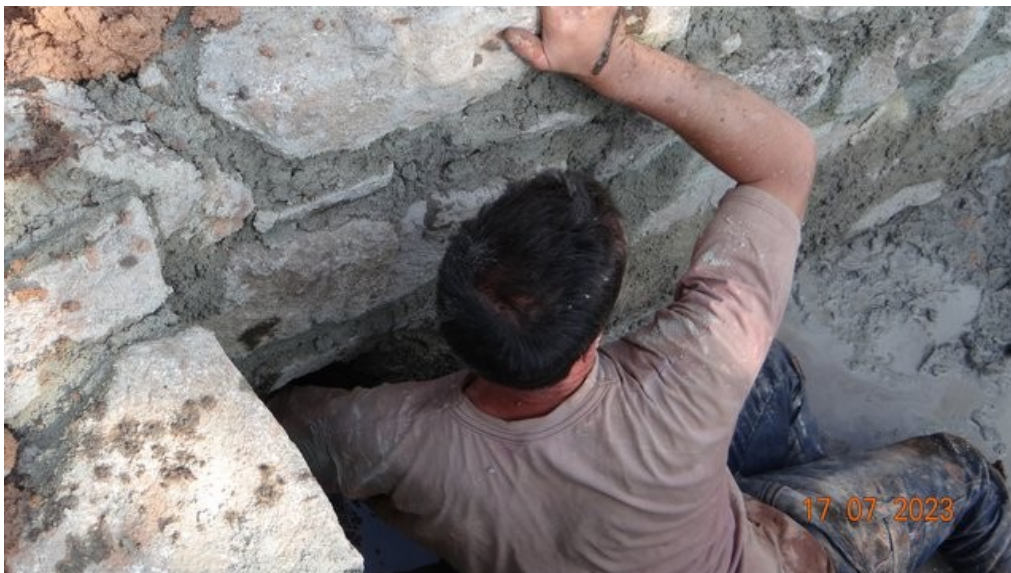
Qui l'eût cru ! En tout et pour tout, c'est presque vingt mètre de tiges qui ont été utilisées pour remonter la canalisation.

C'était parfois très étroit, comme si le passage était obstrué. On a failli perdre la queue de cochon qui servait à ramoner.

Au final, il semble qu'en fait de bouchage, ce soit le saule qui avait poussé pile à la sortie de la canalisation qui obstruait le plus.

Christophe a émis l'idée que cela pourrait faire l'objet d'un prochain chantier que de remonter la canalisation et de la rebâtir le plus haut possible afin de pérenniser l'alimentation de la serve.... Affaire à suivre.

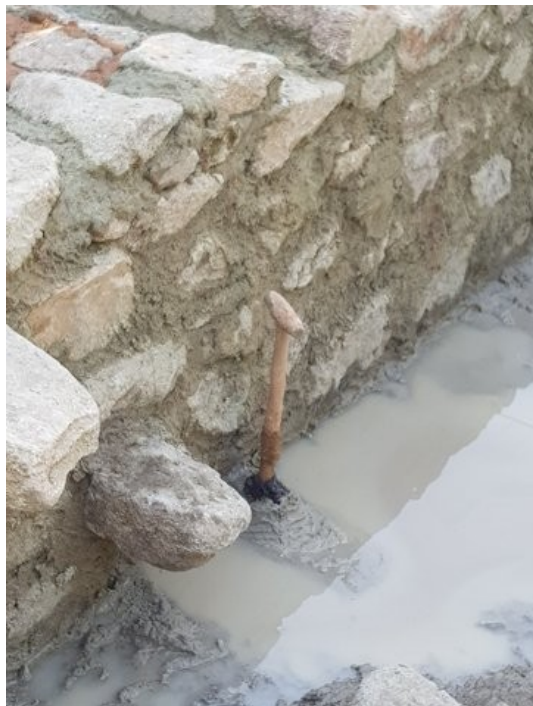
Pour rappel, le bondoux est le bouchon qui est lui-même creux afin d'évacuer l'eau en deux temps. Il fallait donc trouver un manche qui s'ajuste au trou du bondoux.

Pour colmater le pourtour où le manche s'insère un tissu était déchiré sur le champ et enroulé autour du manche.

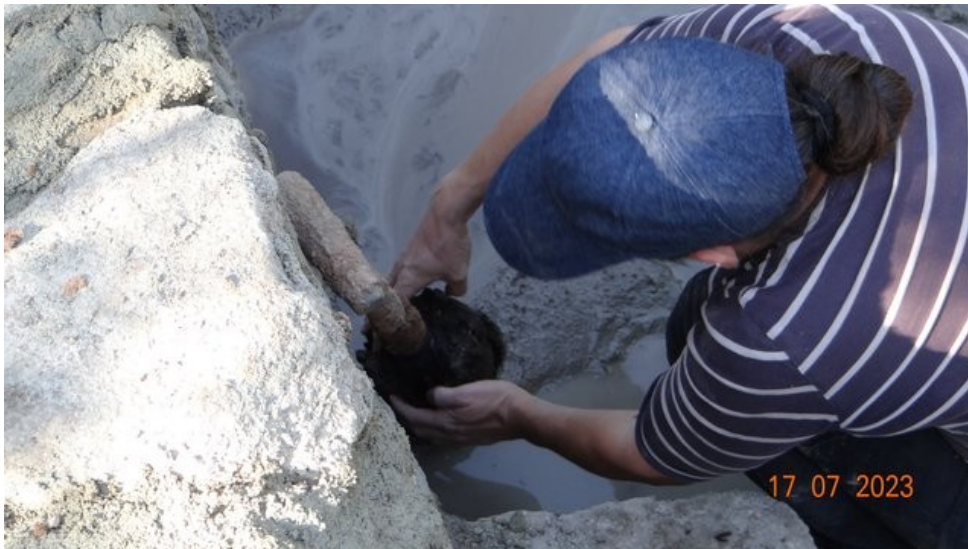
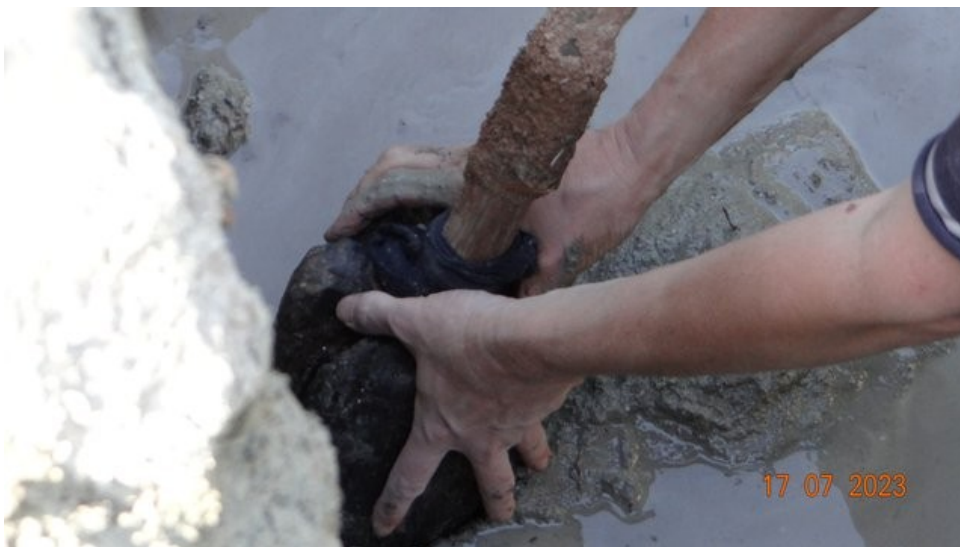
Enfin, une fois planté, le bondoux était recouvert d'argile afin d'en assurer l'étanchéité.

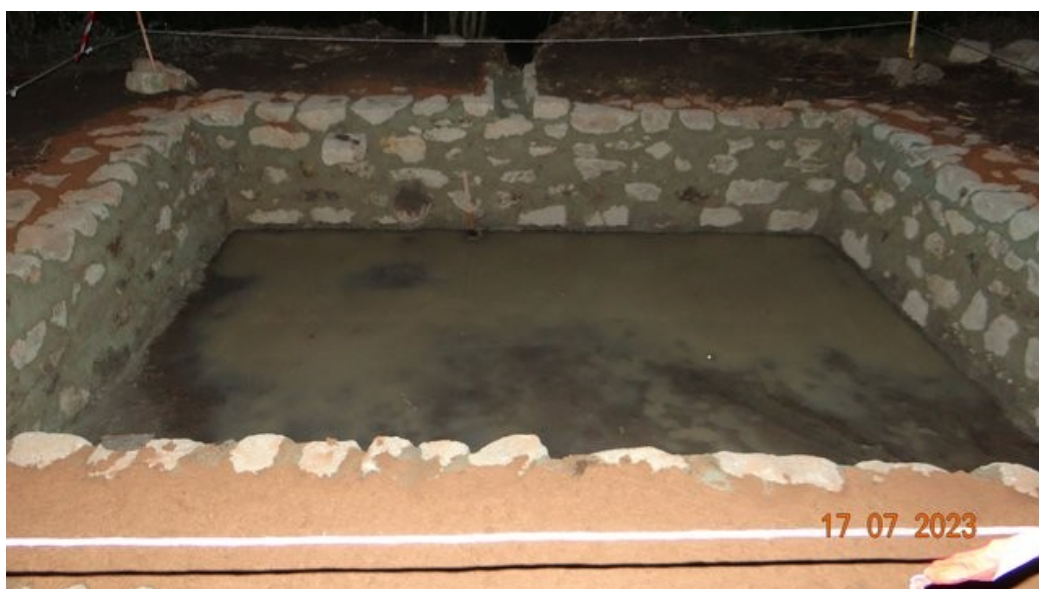
Et puis, dans l'intimité qu'apporte la douceur d'une nuit d'été, prendre un dernier souvenir de la serve restaurée et constater qu'elle se remplit déjà petit à petit.

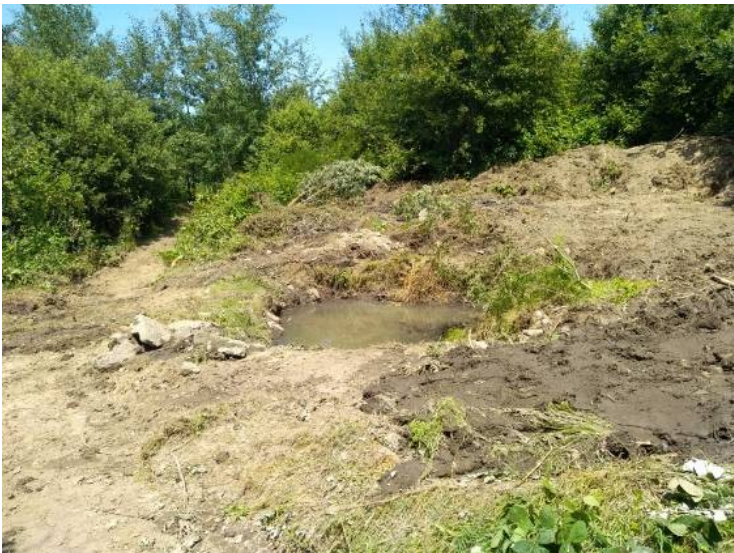
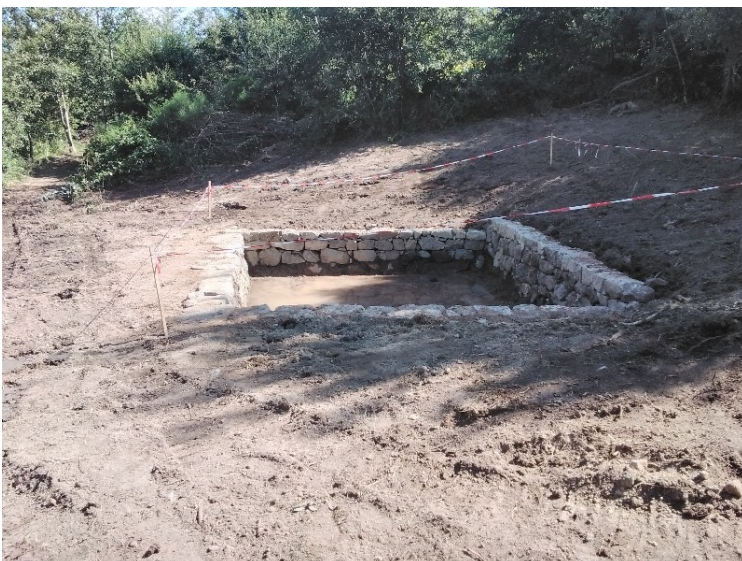
Pour cette serve, la technique employée consistait à monter les murs en pierres sèches derrière une ceinture mélangeant argile et sable moins humecté que pour le chantier collectif.

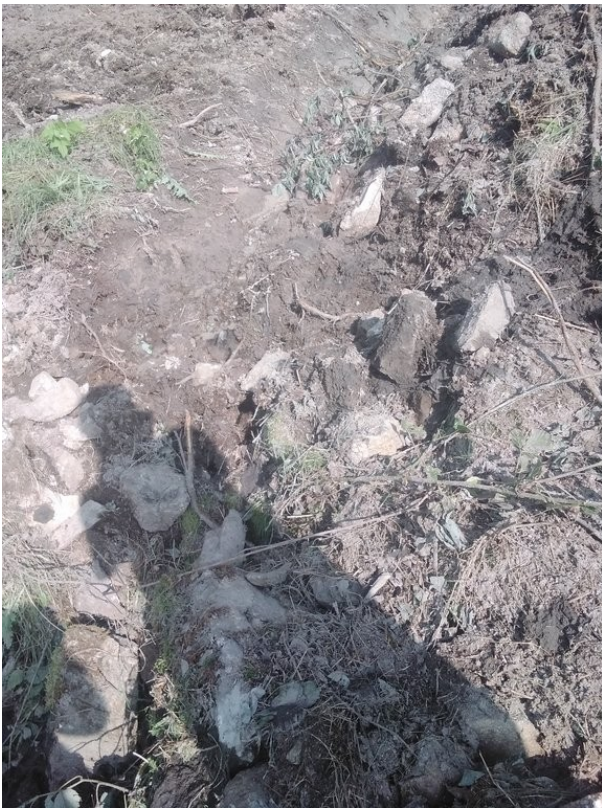
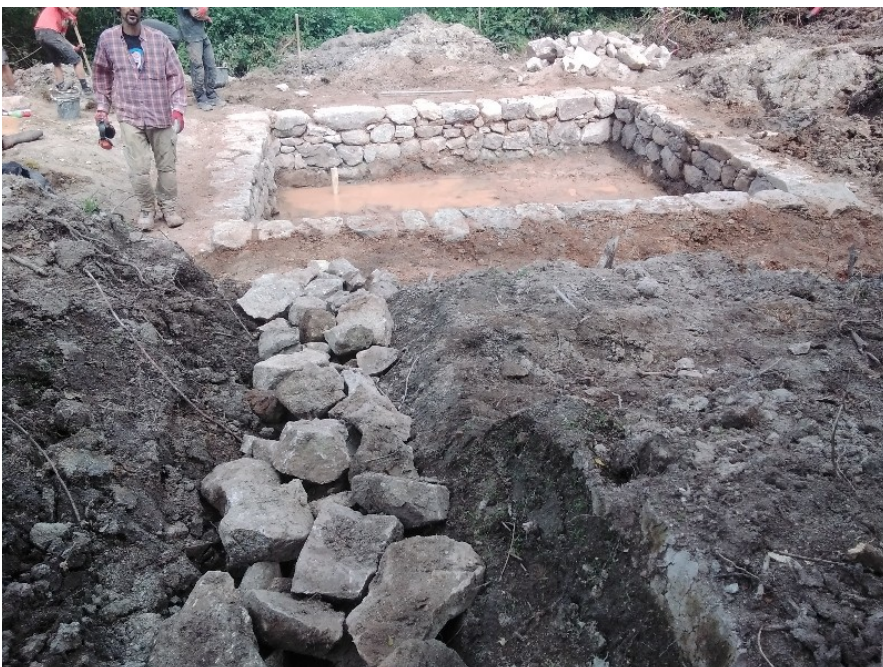
La canalisation principale a été refaite sur la base d'un lit de pierres. Là encore, on peut montrer l'avant travaux et l'après.

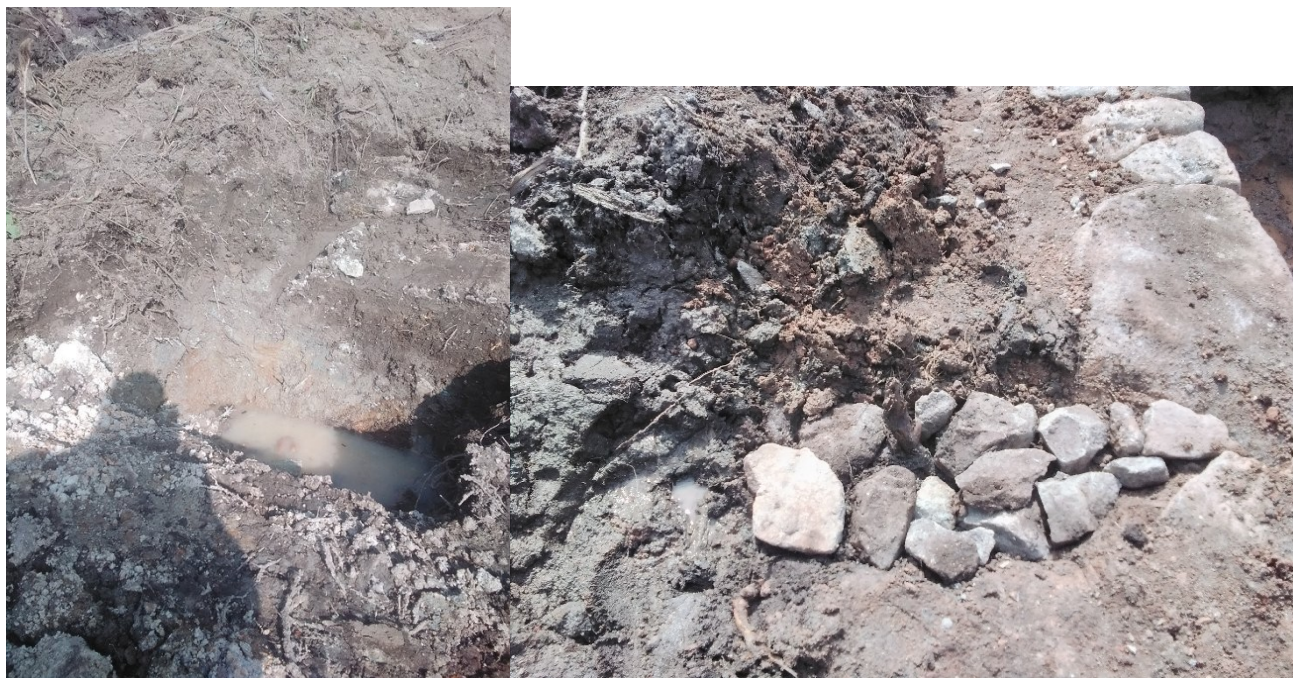
Les résurgences secondaires ont été conservées. Ici c'est sur le même principe d'un lit de pierre.

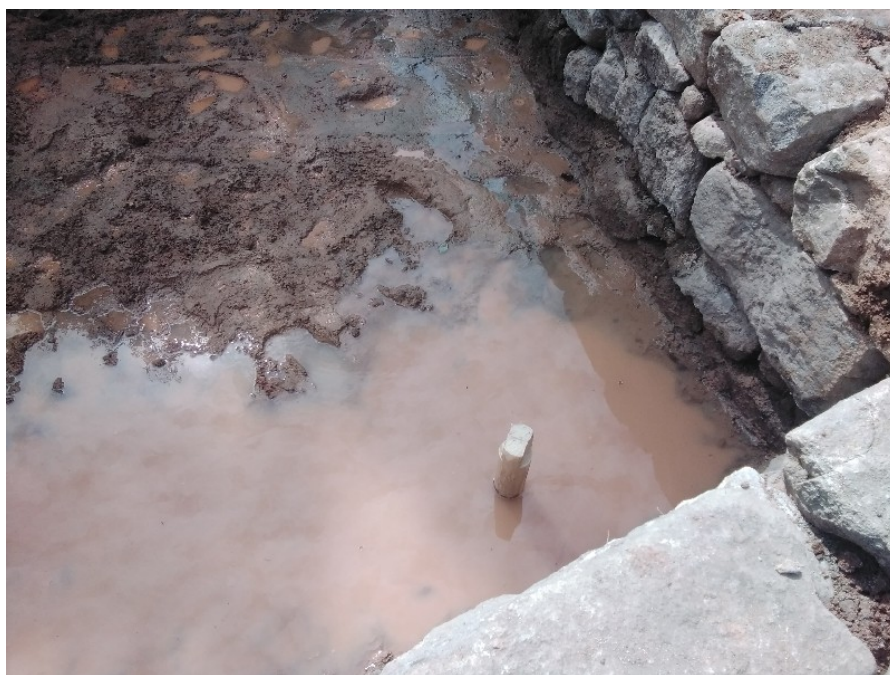
Enfin, toute l'évacuation a été refaite. En effet, la bonde était définitivement abimée.

Ici le nouveau bondoux

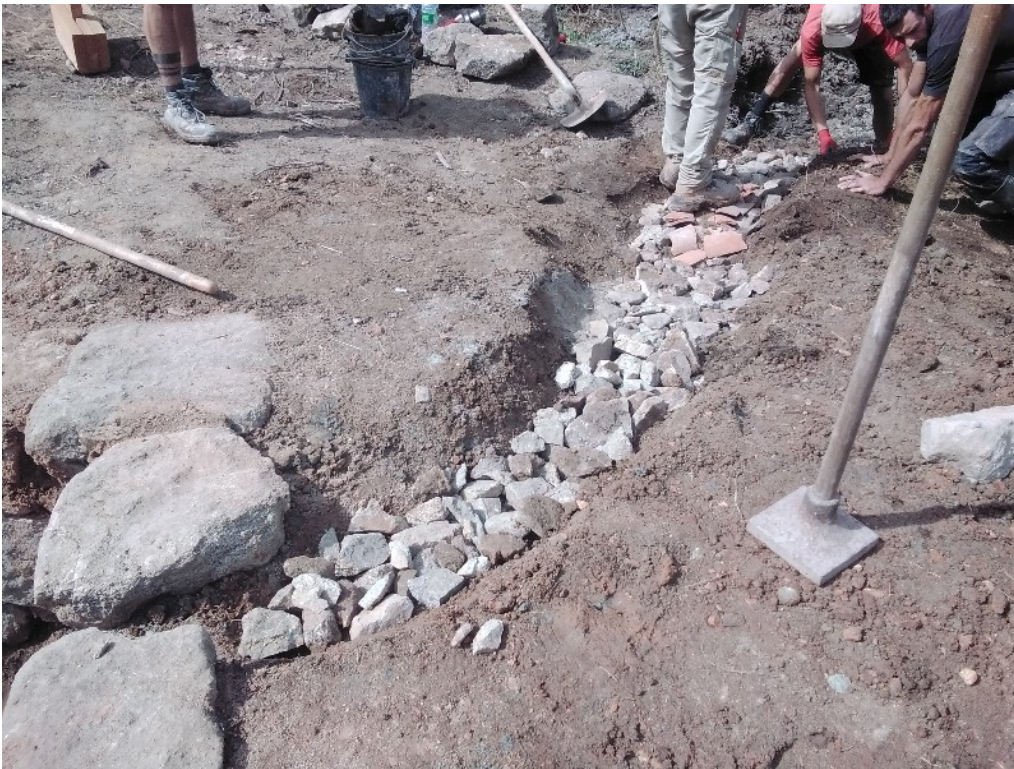
Là, la canalisation du trop-plein

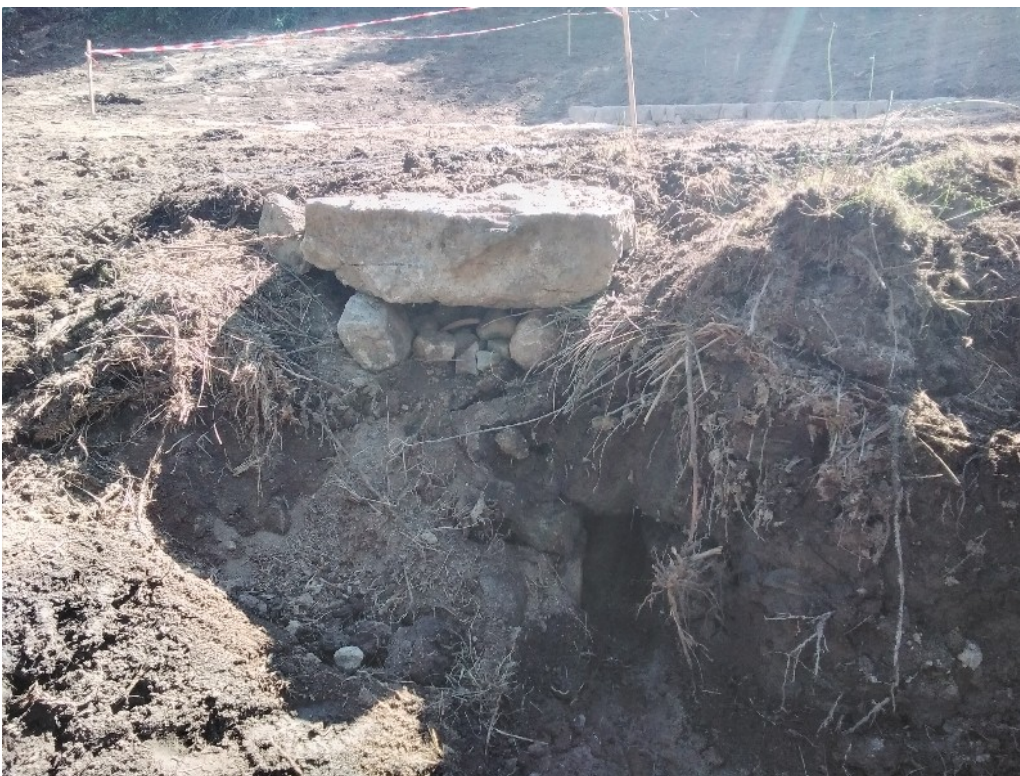
Et, ci-dessous, les sorties superposées du trop-plein et de la bonde

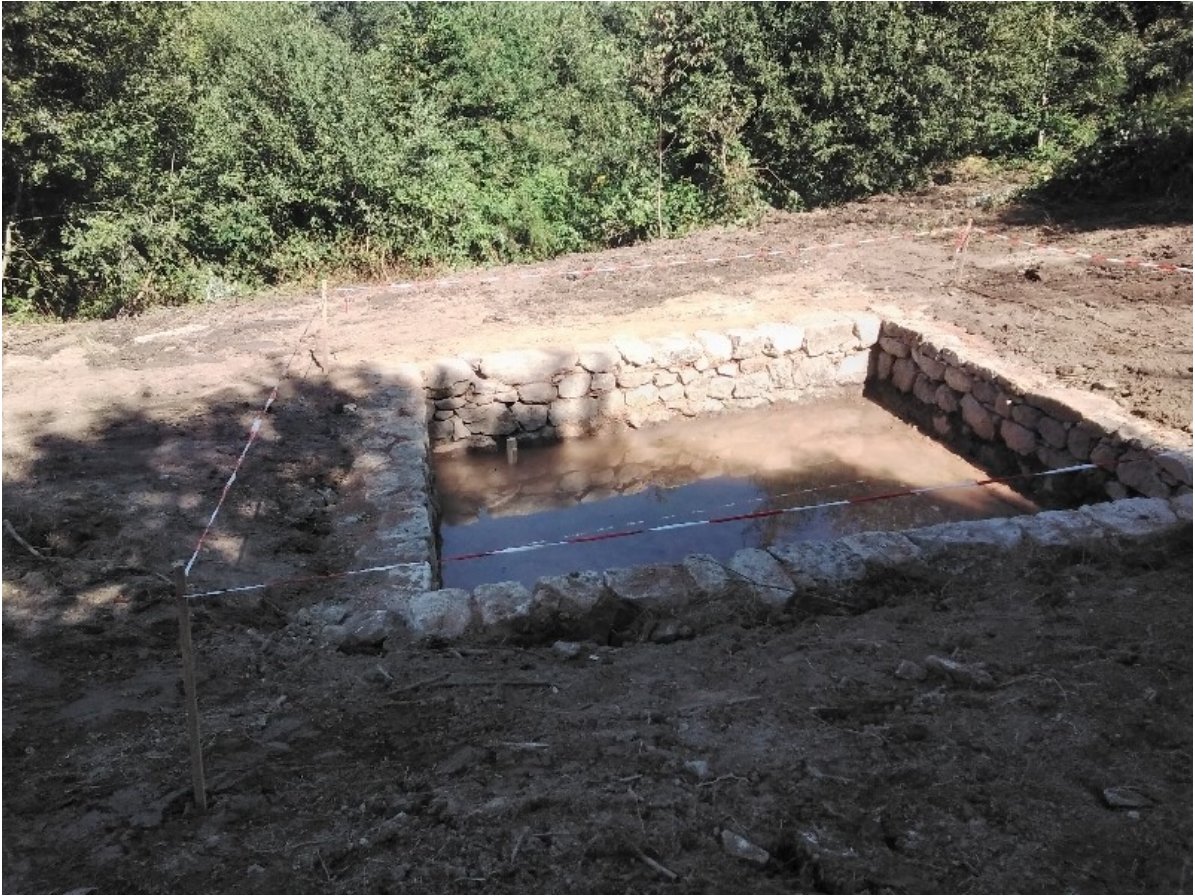
Il n'y a plus qu'à attendre que l'eau se remplisse.

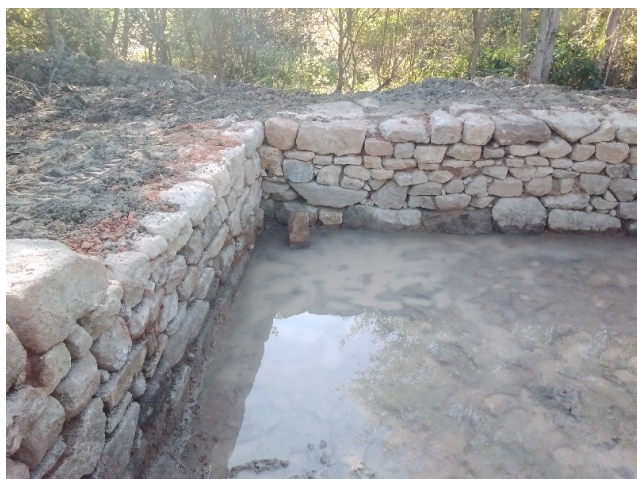
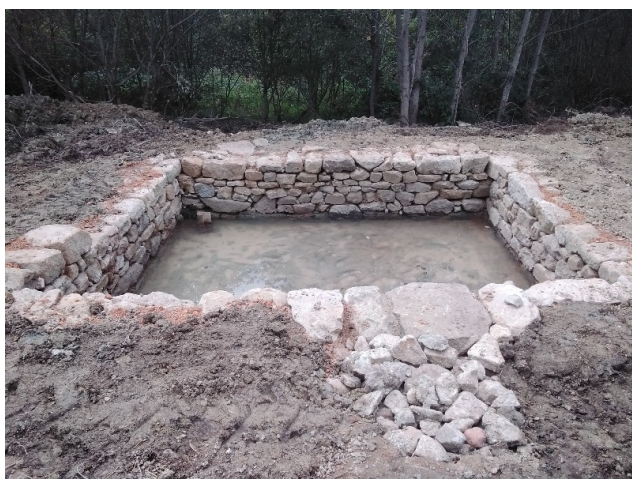
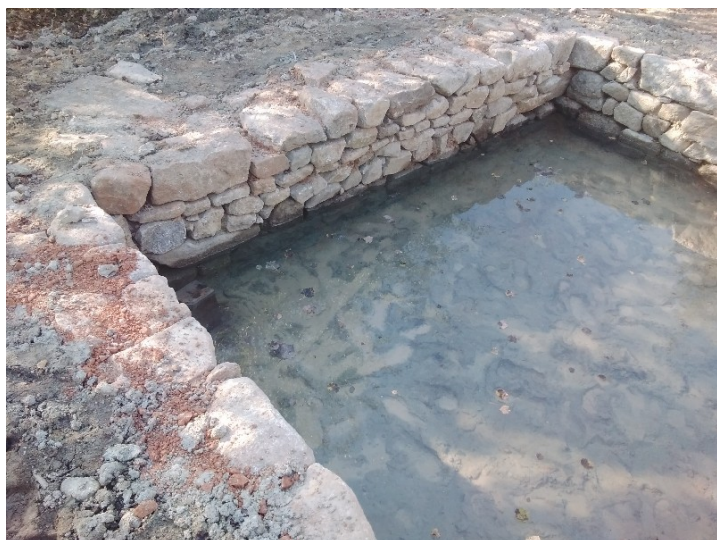
Nous publions ici quelques photos qui illustre tant bien que mal (ah le contrejour en fin de journée juste derrière la bonde !) la rapidité avec laquelle la serve se remplit... et se vide aussi.

En effet, nous avons mesuré 2l/m de débit. Et on constate que la serve se remplit à hauteur d'environ 10cm par jour.
